КОМИССИЯ ПО РАССЛЕДОВАНИЮ АВИАЦИОННЫХ ПРОИСШЕСТВИЙ
ГОСУДАРСТВЕННОЙ АВИАЦИИ

ОКОНЧАТЕЛЬНЫЙ ОТЧЕТ

По расследованию авиационного происшествия
№: 192/2010/11

самолета Ту-154М б/н 101

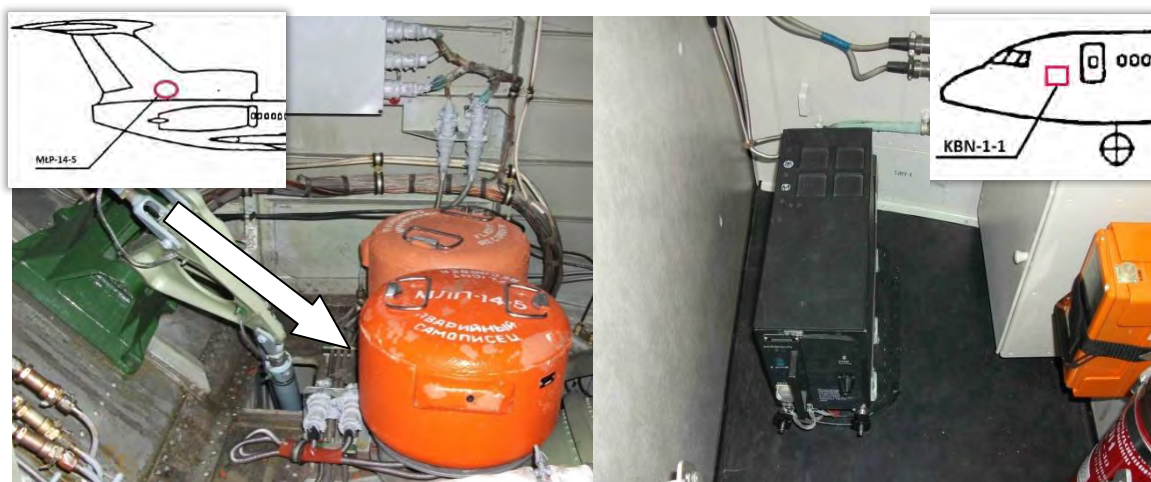
Рис. 10. Место установки аварийного накопителя МЛП-14-5 в защитном корпусе (снимок слева) и КБН-1-1 (снимок справа)

Аварийный накопитель МЛП-14-5 был найден российской стороной на месте происшествия 10.04.2010 г. На корпусе накопителя обнаружены видимые следы механических повреждений и незначительные следы кратковременного воздействия высокой температуры. В момент аварии самописец был вырван из монтажной рамы, а электрические провода оторваны от главного разъема.

Кассетный бортовой накопитель КБН-1-1 был найден на месте происшествия российской стороной. Накопитель имел значительные механические повреждения корпуса, однако это не были повреждения, характерные для воздействия высокой температуры, что поспособствовало сохранению носителя данных (магнитной ленты). Считывание данных с этого накопителя проводилось 14.04.2010 г. в Москве в МАК, в присутствии польских специалистов и польского военного прокурора.

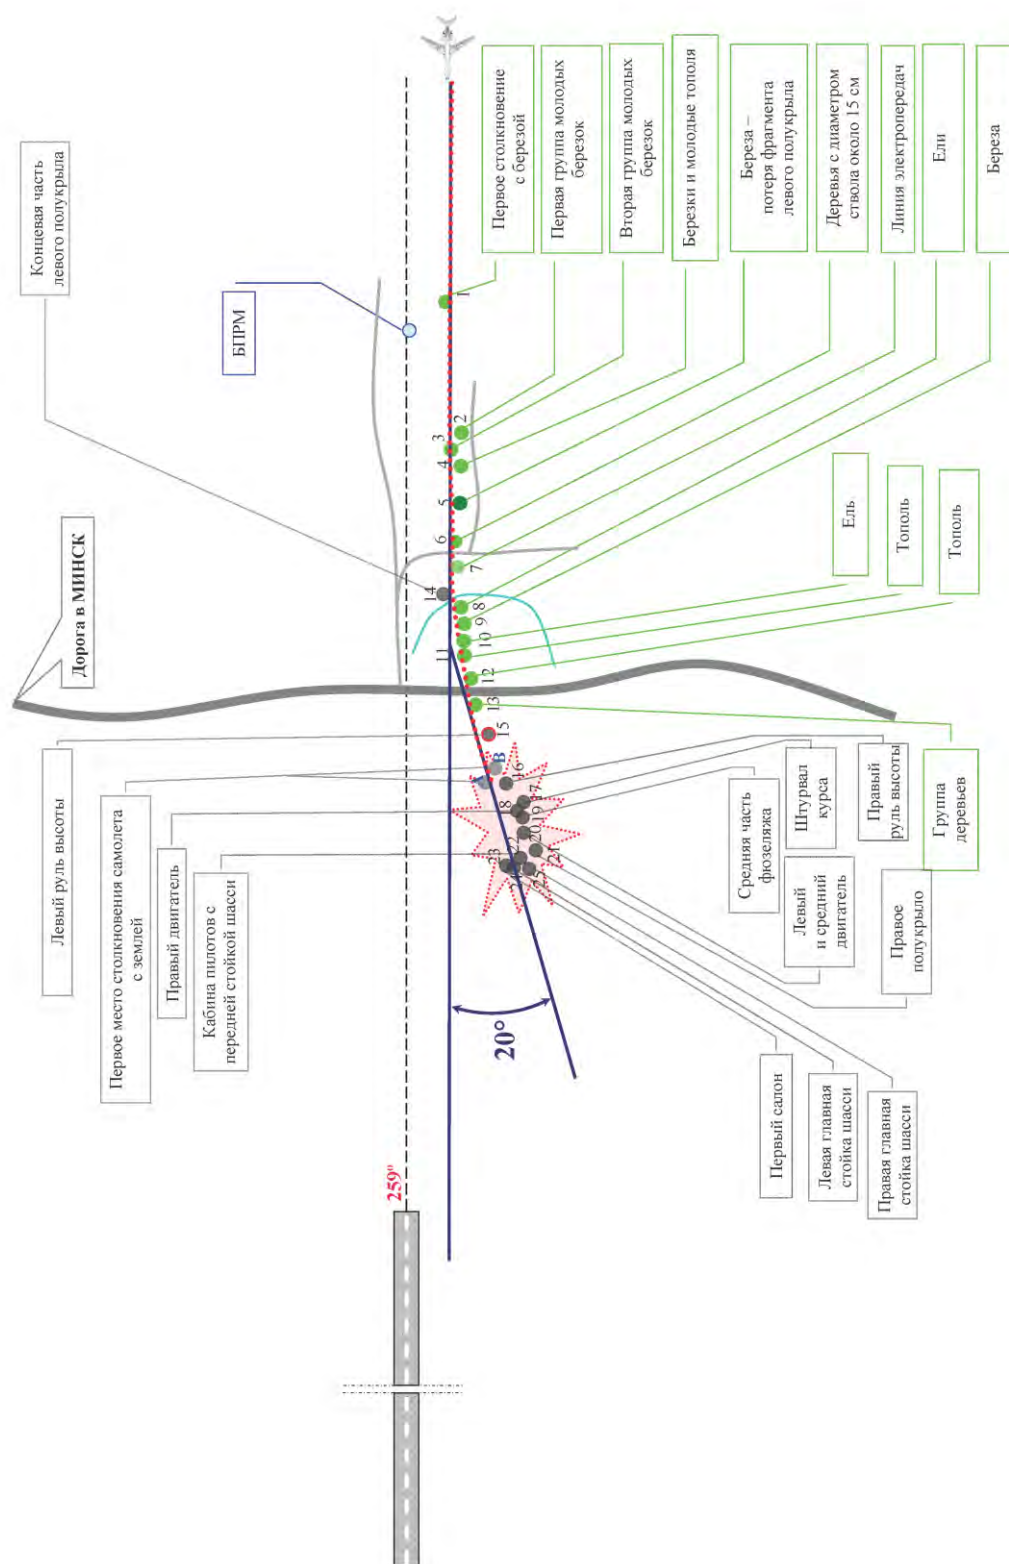
Рис. 13. Расположение от торца ВПП характерных:

- а) Наземных препятствий (пункты 1-13);
- б) Мест столкновения с землей (пункты А и В);
- с) Разброса фрагментов самолета (пункты 14-25)

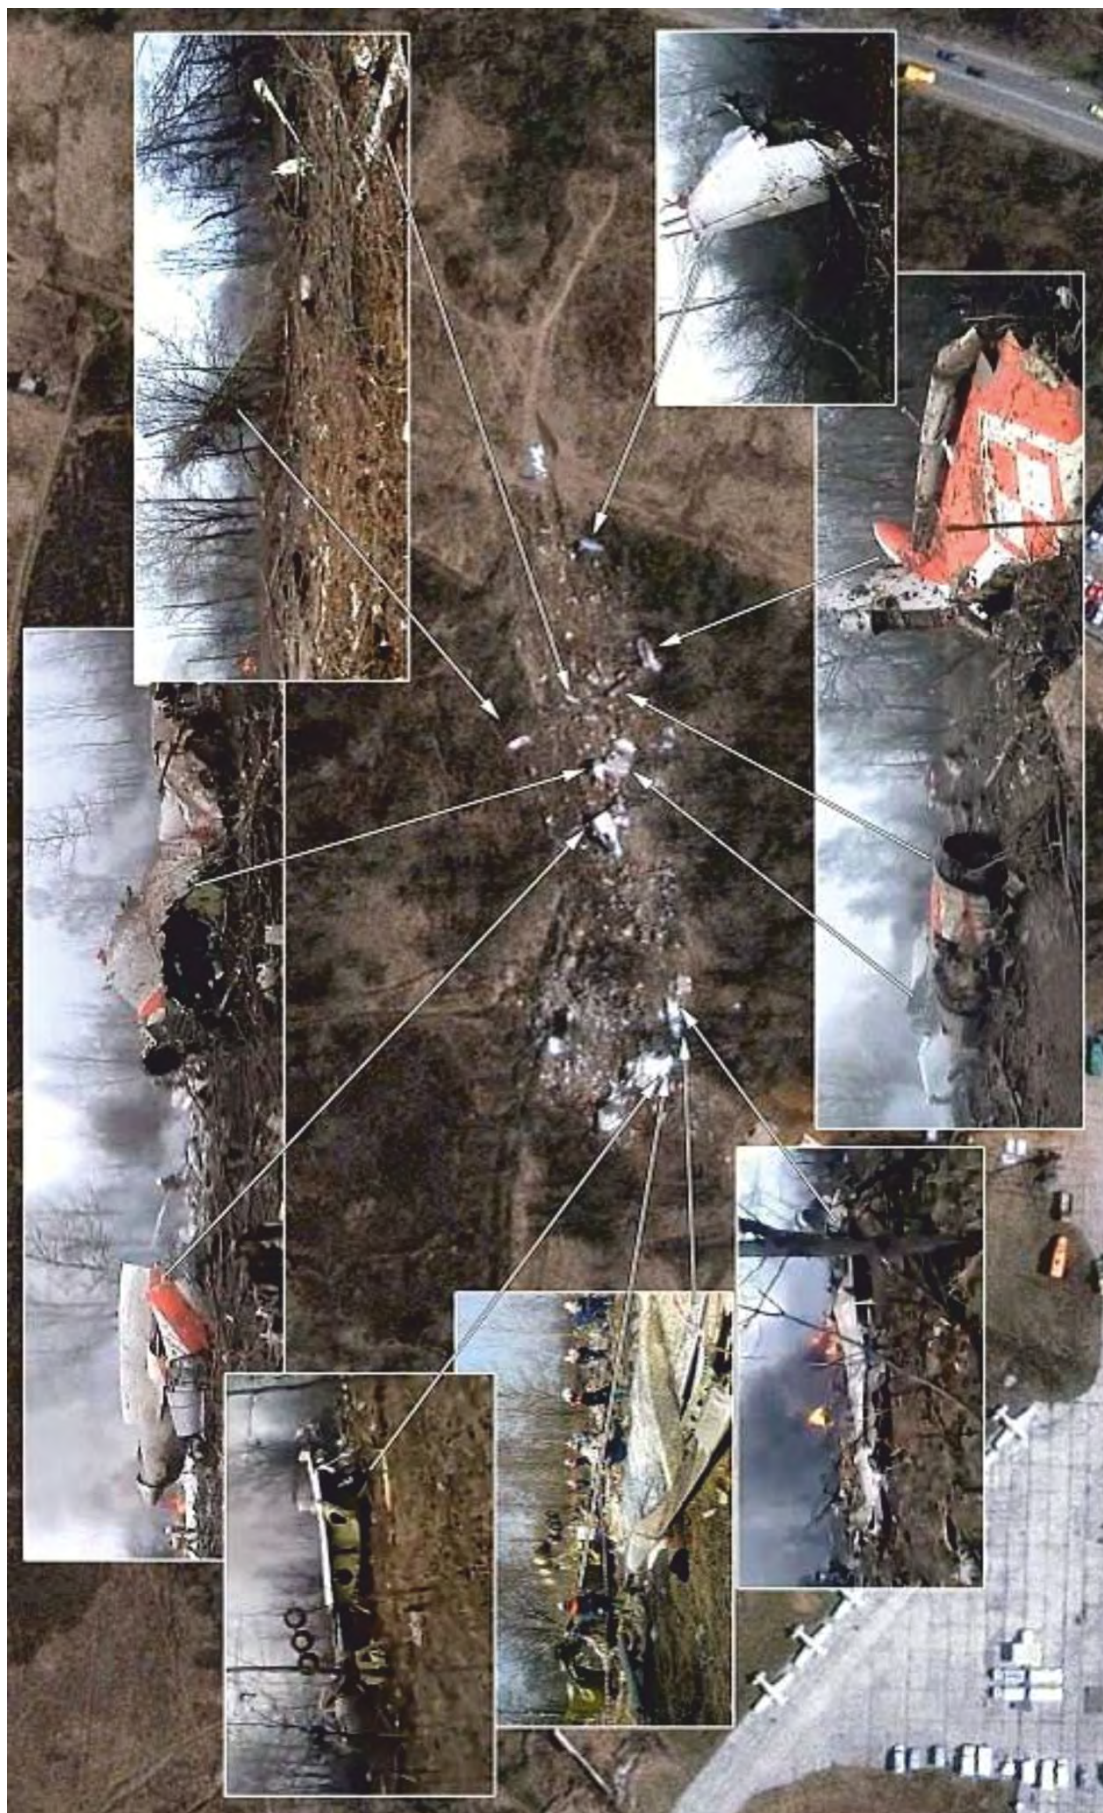
Графическая схема, идентифицирующая выполненные замеры, представлена на рисунке (Рис. 12). На снимке (Фот. 14) представлен разброс и идентификация обломков самолета. Схема разброса элементов (пункты 14-25), расположения наземных препятствий (пункты 1-13), а также мест столкновения самолета Ту-154М б/н 101 с землей (пункты А и В) представлены на рисунке (Рис. 13).

Фот. 14. Место происшествия – расположение обломков самолета

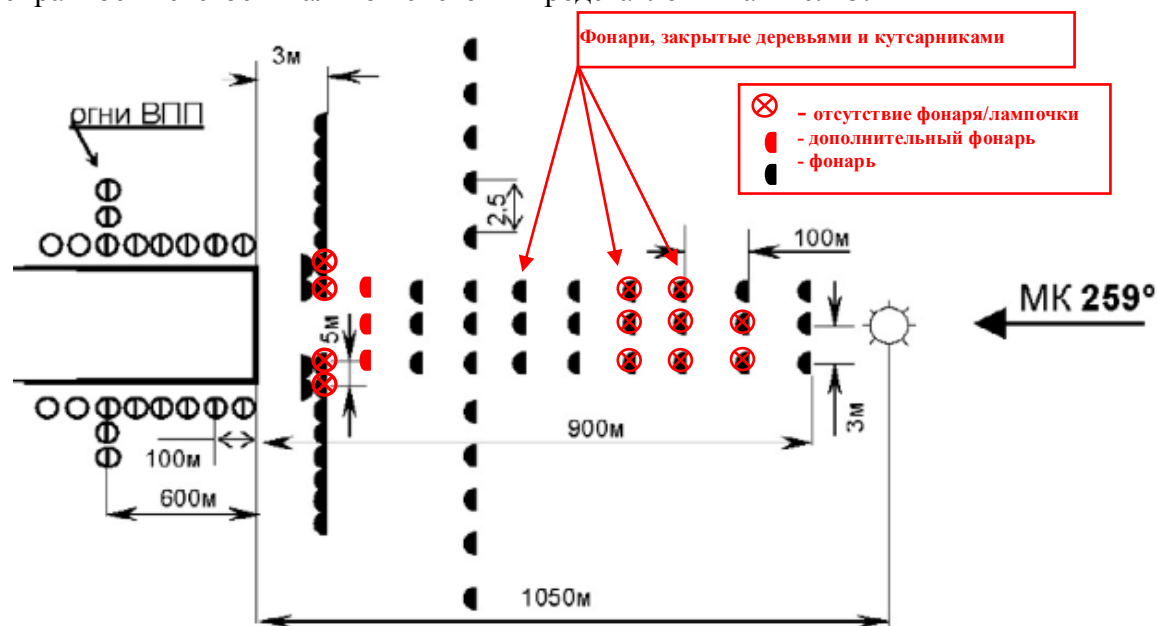
деревьями и кустарниками»¹⁰³. В этом же документе указано, что огни второй и третьей групп (800 и 700 метров от торца ВПП 26) отсутствуют – там находятся остатки ламп, а электрокабель был разорван. На огнях первой группы (900 метров) были разбиты светофильтры, а из трех лампочек работала одна. Из проведенного Комиссией 14.04.2010 г. на месте происшествия обследования следовало, что у кодового неоновом маяка КНС-4У, расположенного на БПРМ, из шести ламп работали три. Состояние исправности светосигнальной системы представлены на Рис. 15.

Рис. 15. Состояние исправности светосигнальной системы ЛУЧ-2МУ

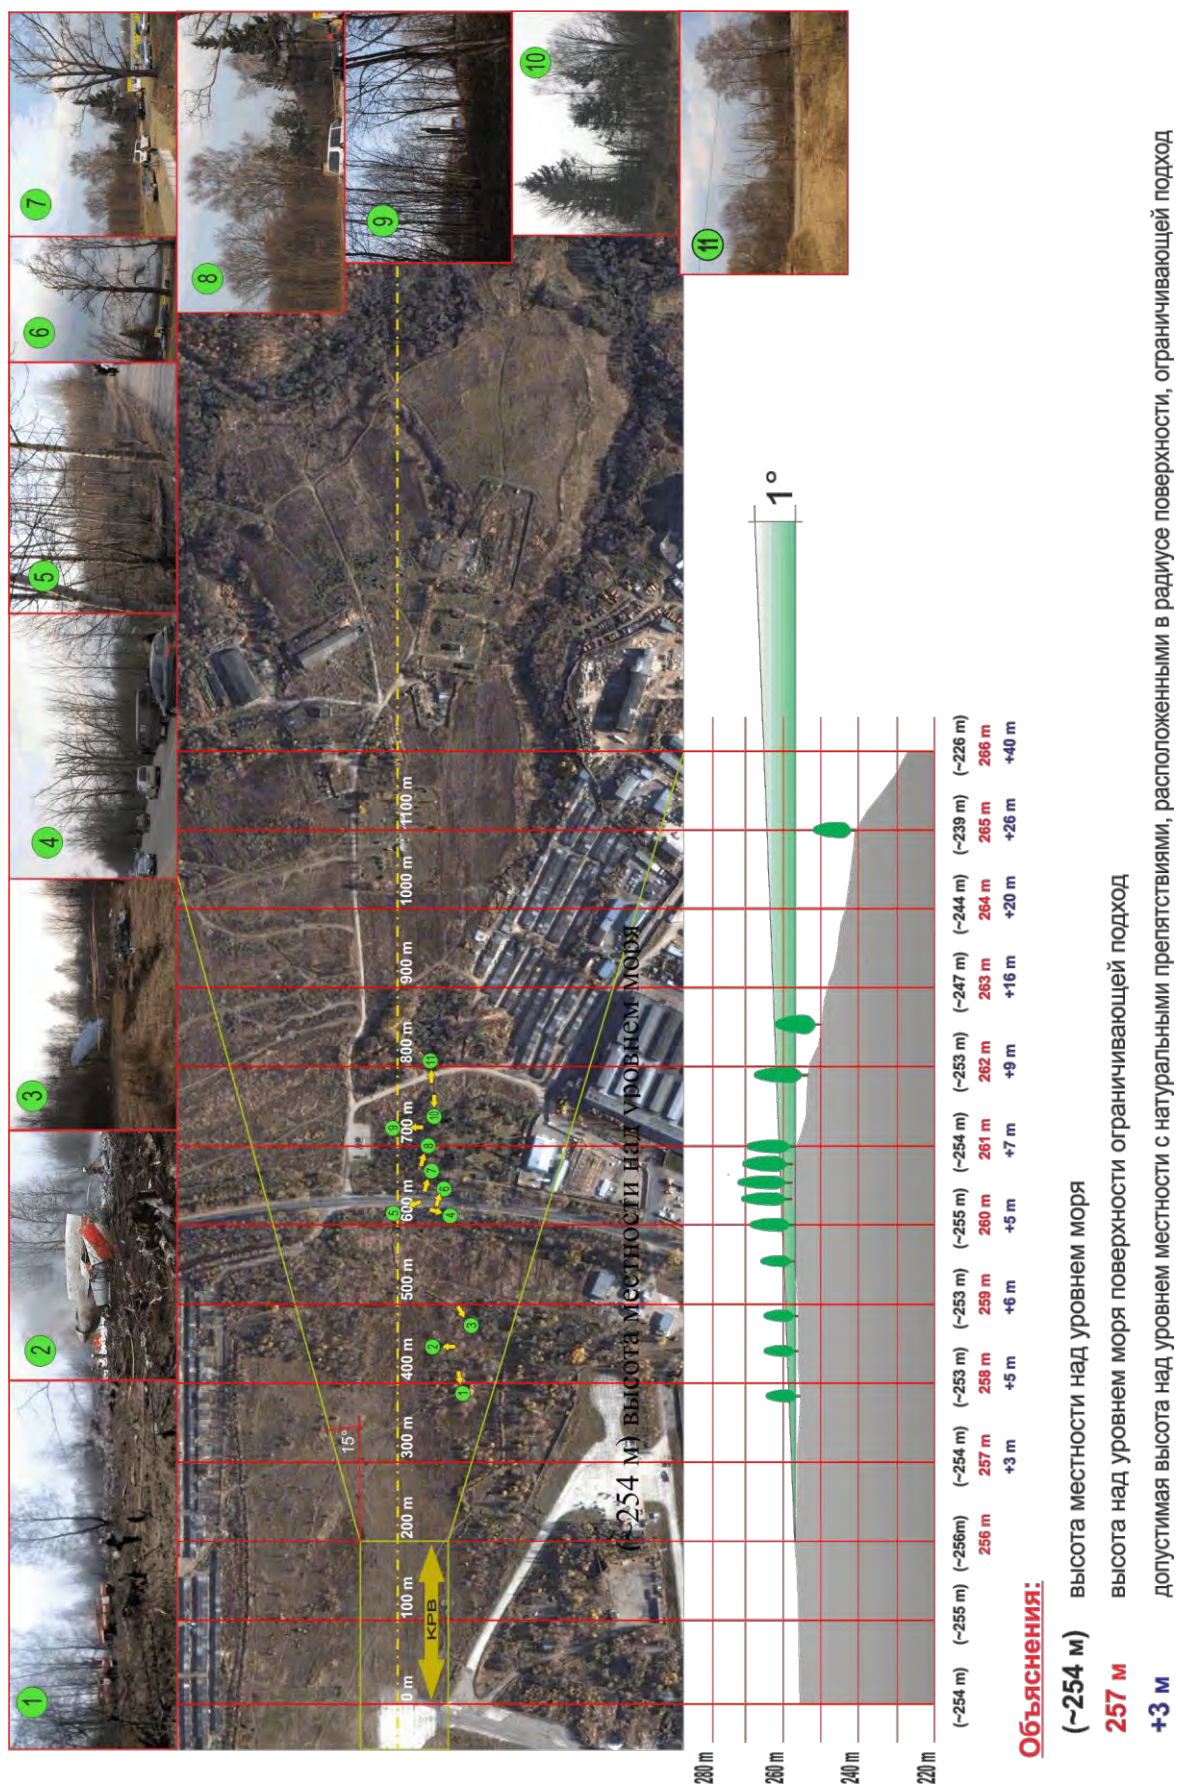
Представленный выше анализ указывает на то, что аэродром СМОЛЕНСК СЕВЕРНЫЙ не был соответствующим образом подготовлен к приему воздушных судов.

Рис. 19 Аэродром СМОЛЕНСК СЕВЕРНЫЙ – расположение деревьев, превышающих допустимую высоту на поверхности, ограничивающей подход

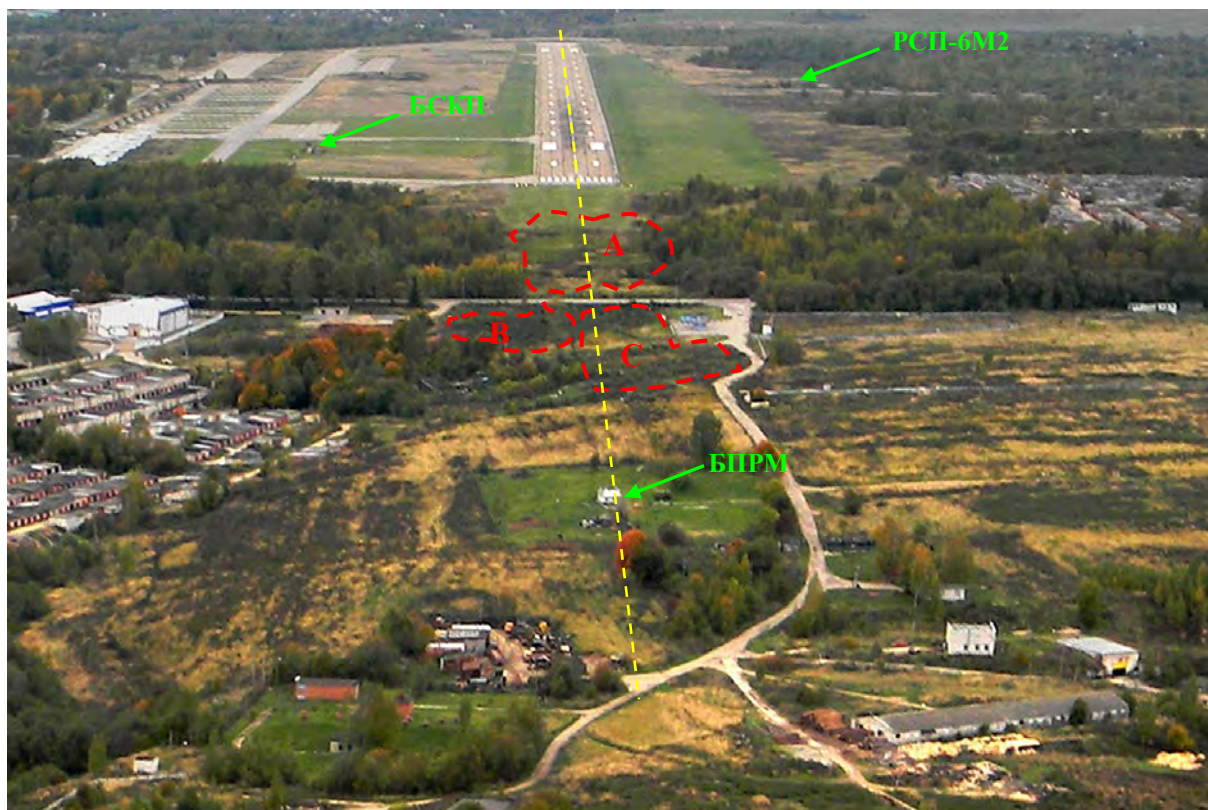
После 10.04.2010 г., в районе оси подхода к аэродрому СМОЛЕНСК СЕВЕРНЫЙ был проведен спил деревьев. На Рис. 20 обозначены места спила древостоя, который повлиял на отображения воздушных судов на экране посадочного радиолокатора и ограничивал видимость светосигнальных огней на оси подхода к ВПП 26. Очередные рисунки показывают разницу древостоя между 10.04.2010 г. (Рис. 21 - Рис. 24) и 30.06.2010 г.

Рис. 20. Аэродром СМОЛЕНСК СЕВЕРНЫЙ – районы спила деревьев и кустарников (красный цвет) на оси подхода к ВПП 26 (желтый цвет) (снимок от 30.06.2010 г.)
