PROTOKÓŁ

badania zdarzenia lotniczego nr 192/2010/11 – wypadku ciężkiego (katastrofy) samolotu Tu-154M numer 101, zaistniałego w 36 specjalnym pułku lotnictwa transportowego z WARSZAWY, dnia 10 kwietnia 2010 r., w sobotę, o godz. 6:41 UTC, w dzień IFR¹.

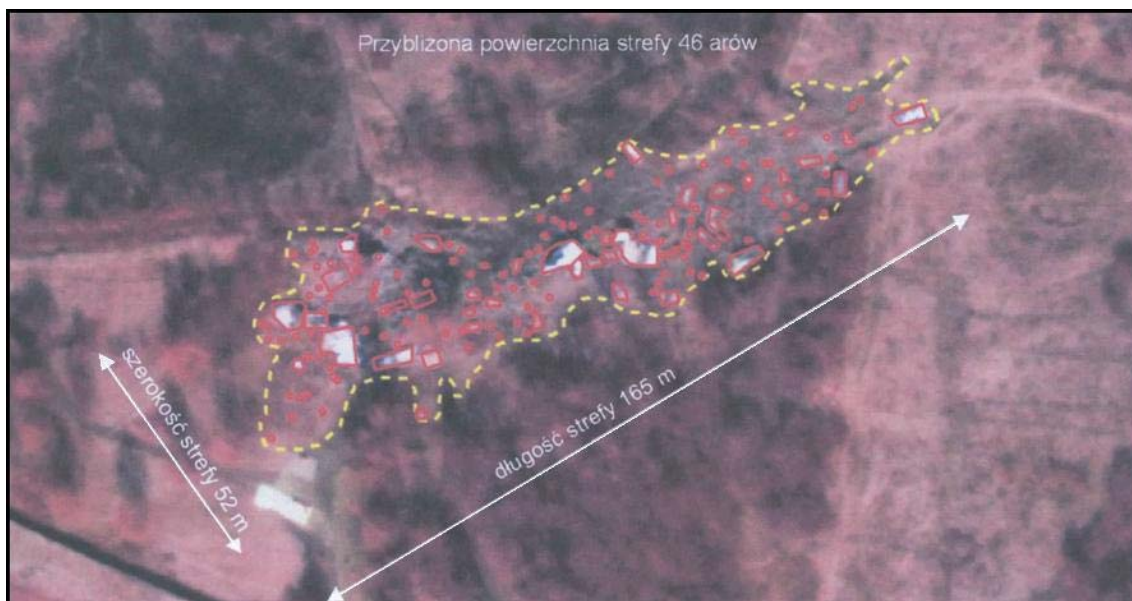
- zerwana linia energetyczna 6 kV;
- połamane drzewa i krzewy na odcinku od bliższej radiolatarni do miejsca upadku samolotu (rys. 1);
- skażony teren, z powodu przedostania się do gruntu paliwa lotniczego oraz cieczy roboczych instalacji pokładowych samolotu.

Rys. 1. Szkic strefy zniszczeń spowodowanych zderzeniem z ziemią samolotu⁷⁰.
