КОМИССИЯ ПО РАССЛЕДОВАНИЮ АВИАЦИОННЫХ ПРОИСШЕСТВИЙ
ГОСУДАРСТВЕННОЙ АВИАЦИИ

ОКОНЧАТЕЛЬНЫЙ ОТЧЕТ

По расследованию авиационного происшествия
№: 192/2010/11

самолета Ту-154М б/н 101

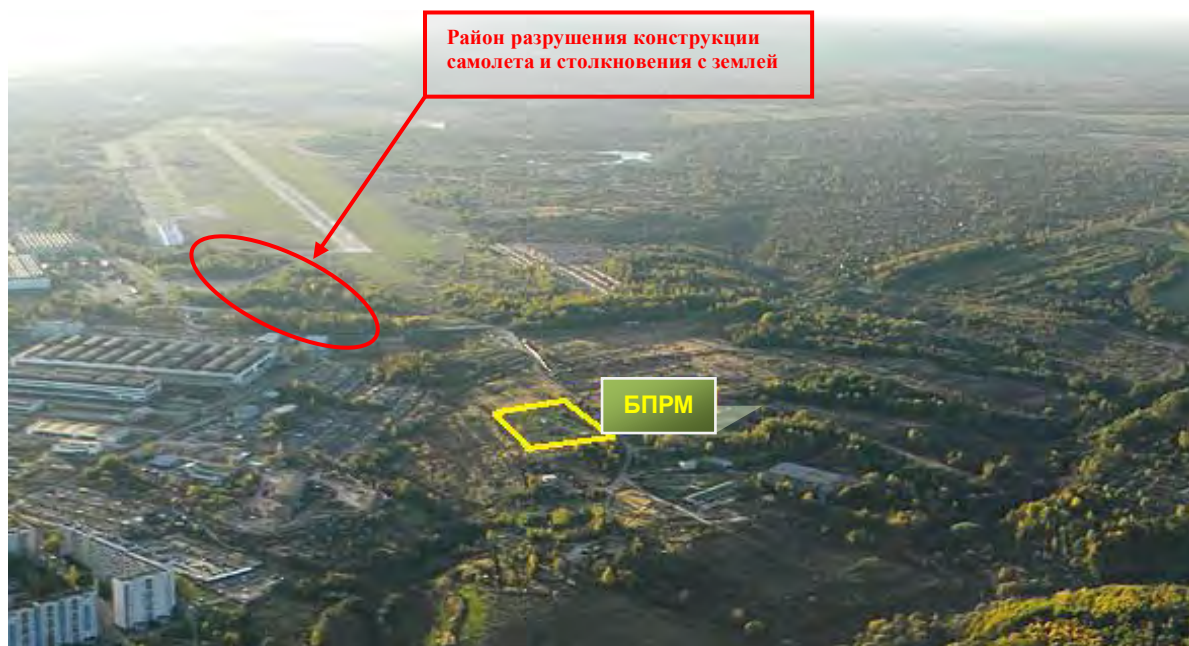
Самолет столкнулся с землей между БПРМ и торцом ВПП 26, левее оси ВПП. Координаты места первого столкновения самолета с землей представлены в таблице.

Рис. 8. Место столкновения самолета с препятствиями и землей

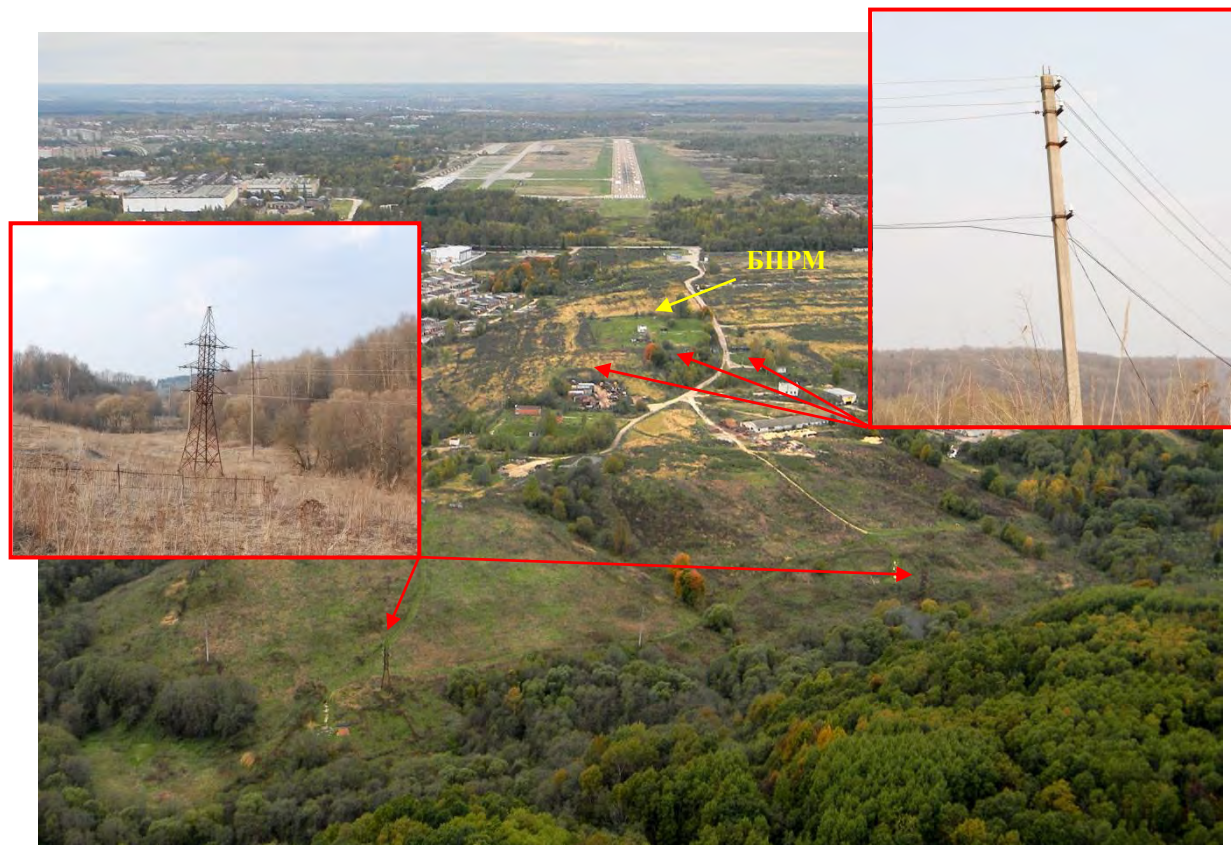
Фот. 17. Расположение линии электропередачи высокого и низкого напряжения по отношению к БПРМ

- наземной линией электропередачи в непосредственной близости от БПРМ,
- деревьями, растущими в ее антенном радиусе, значительно превышающими высоту антенной мачты,
- овраг с проточной водой перед БПРМ.

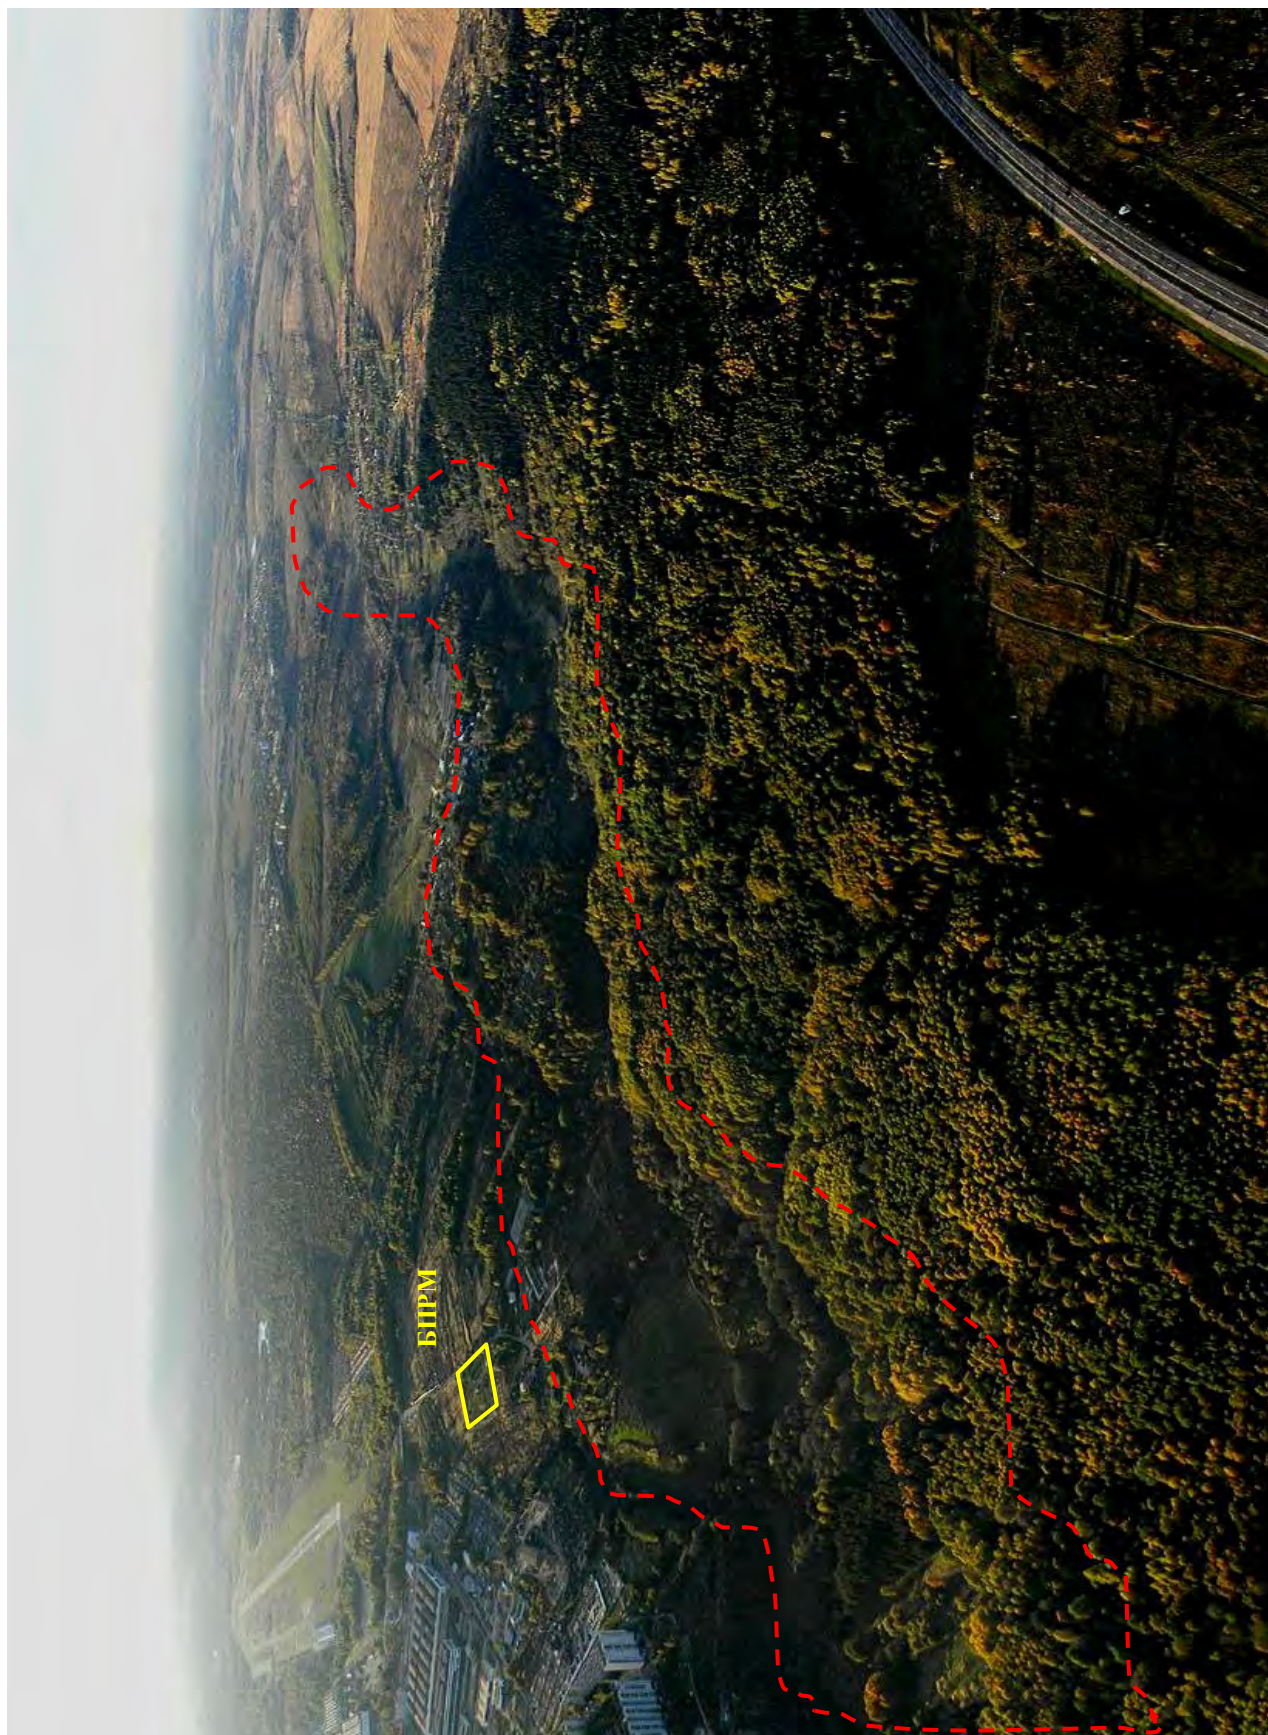
фот. 19. Расположение БПРМ и рельеф местности в районе подхода к ВПП 26 аэродрома СМОЛЕНСК СЕВЕРНЫЙ (видимое снижение местности и овраг с проточной водой в районе БПРМ)

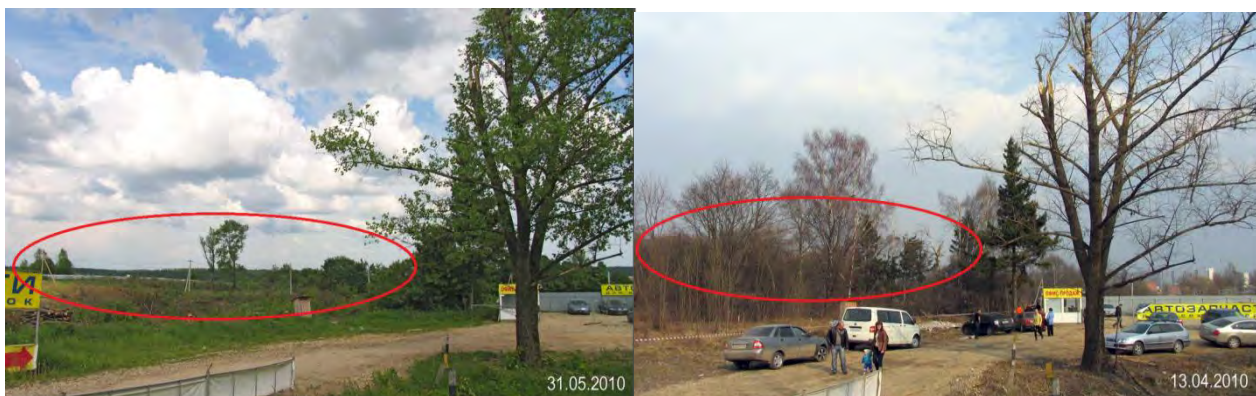
Рис. 22. Аэродром СМОЛЕНСК СЕВЕРНЫЙ – разница в состоянии древостоя – район на удалении ок. 670 м от торца ВПП 26

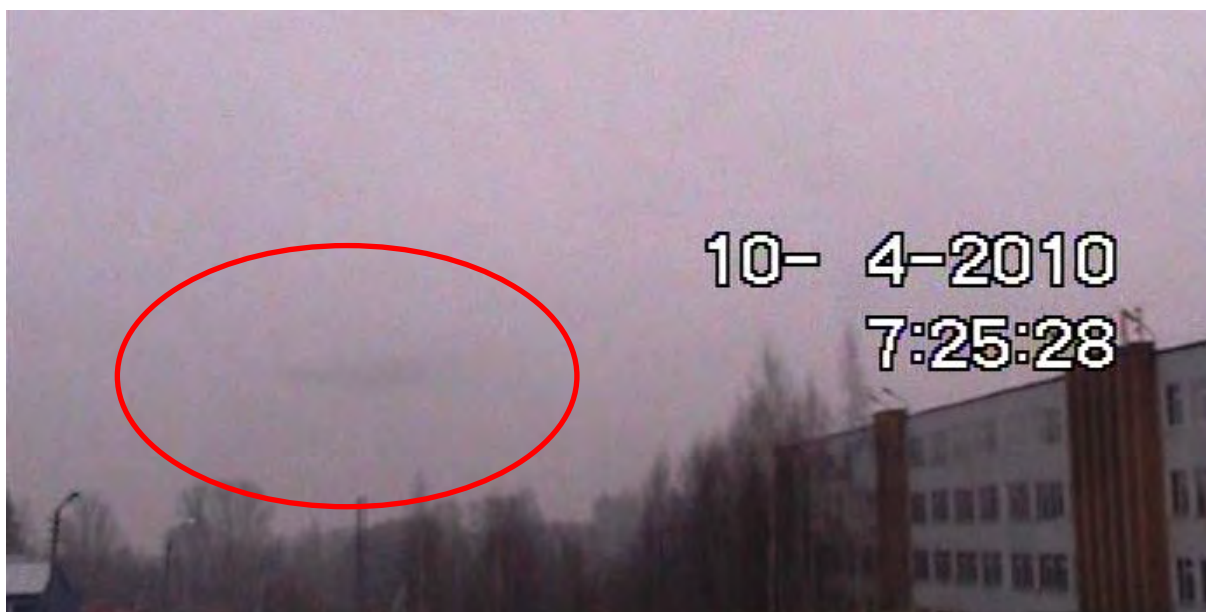
Фото. 25 Фото самолёта Ил-76 во время первого захода на посадку

РП дважды разрешил экипажу самолёта Ил-76 сделать заход в атмосферных условиях ниже минимальных для захода, согласно ОСП с РСР¹⁴⁴ (на основании информации, установленной Комиссией, горизонтальная видимость составляла в это время 500-300 м, а высота нижней кромки облачности была на уровне менее 50 м). Такие действия РП противоречили ФАП ПП ГосА п.20, п. 96, п. 98, п. 462 и п. 557 сноски *9).

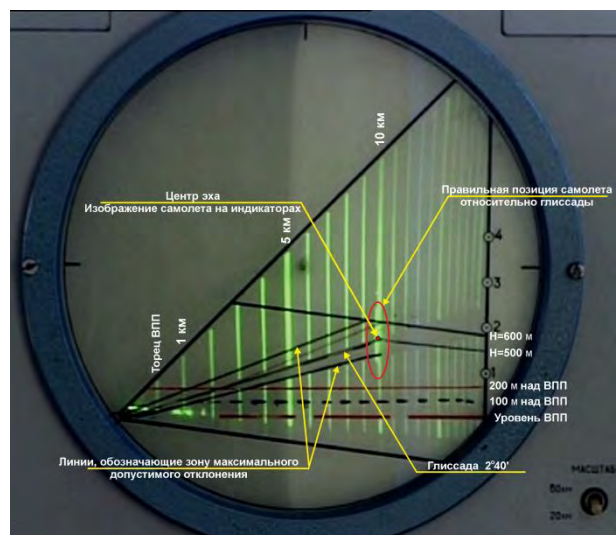
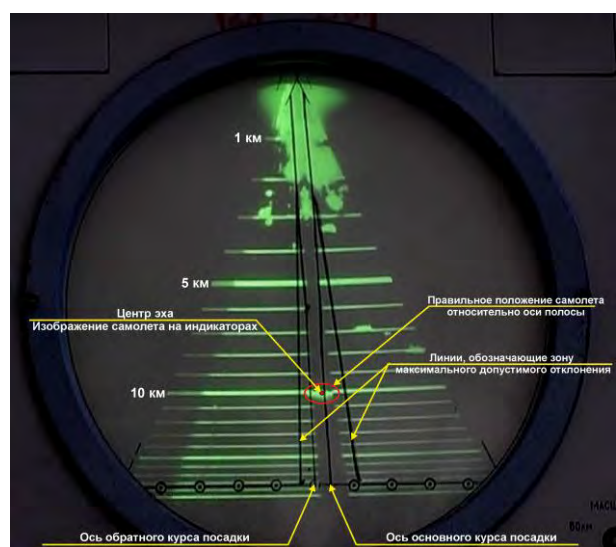
Фото. 26. Изображение позиции самолёта относительно глиссады и оси ВПП на индикаторах WISP-75

Экипаж самолёта, долетев до 10 км¹⁵⁴, не начал схождение, продолжая полёт в горизонтальном направлении. Это привело к вылету самолёта выше глиссады. На удалении 9,7 км от торца ВПП 26, самолёт покинул сектор 1/3 допустимых отклонений¹⁵⁵ ($\pm 10^\circ$). На удалении 9 км от торца ВПП 26, самолёт уже находился за пределами зоны допустимых максимальных отклонений ($\pm 30^\circ$).

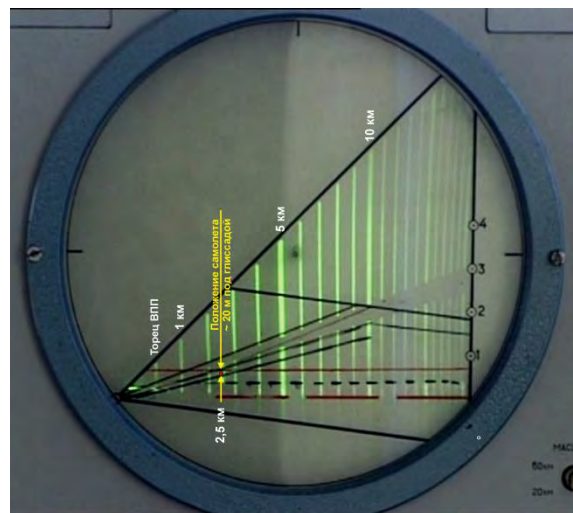
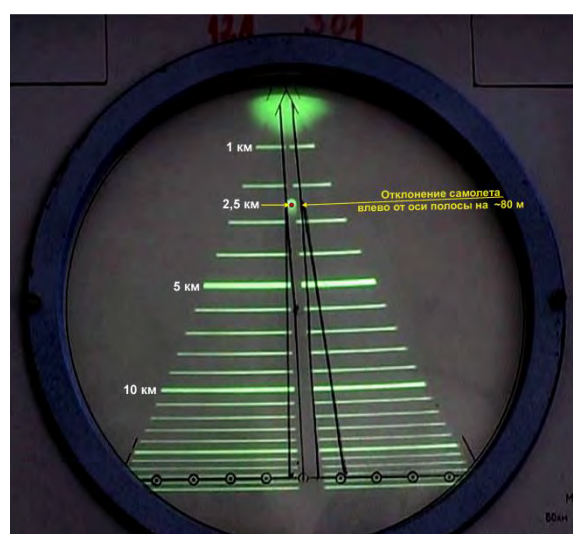
Фото 31. Изображение позиции самолёта относительно глиссады и оси ВПП на индикаторах WISP-75

Команда, приказывающая переход к горизонтальному полёту „Горизонт, сто один” была отдана РЗП через 13,5 секунд после информации „два на курсе и глиссаде”. В этот момент самолёт уже находился на высоте около 14 м относительно поверхности аэродрома и уже **был вне досягаемости радиолокатора**. За две секунды до команды „Горизонт 101” командир воздушного судна принял решение отойти на второй заход (высота над уровнем аэродрома 39 м).
